# ORZECZENIE TECHNICZNE

Parterowej części  
Powiatowej i Miejskiej Biblioteki Publicznej im. Pantaleona Szumana  
w Piła

**Adres :** ul. Buczka 14 , 64-920 Piła

**Piła, kwiecień 2010r**

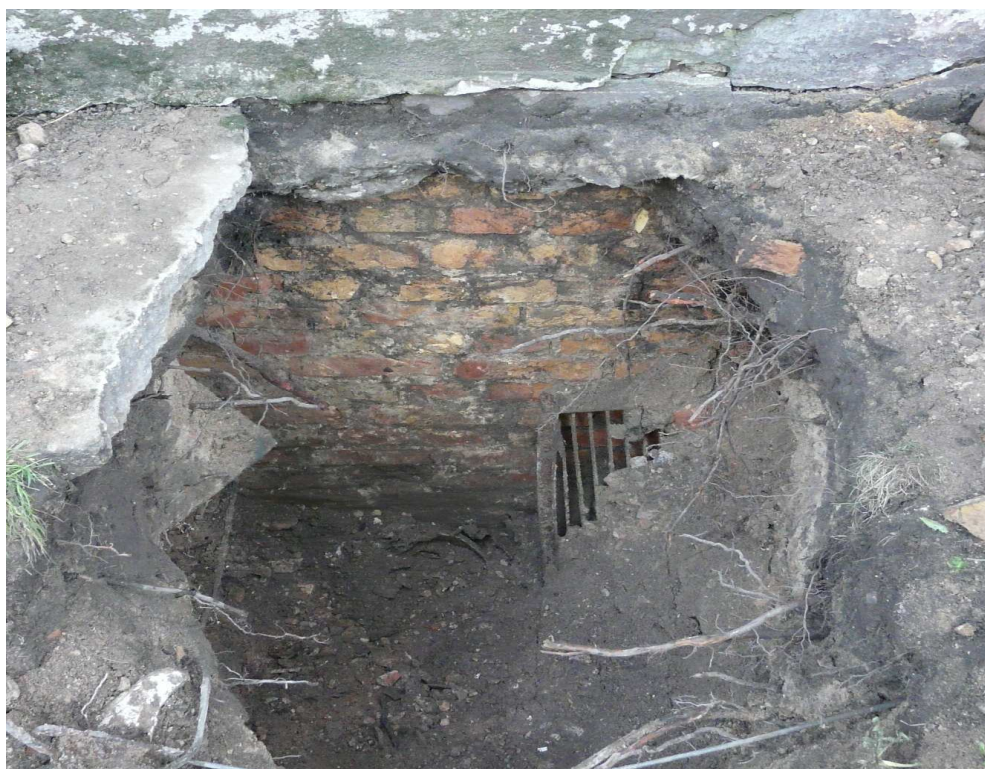
Fundamenty budynku na odcinku projektowanej rozbudowy są w dobrym stanie technicznym. Podczas wykonywania odkrywki fundamentu, nie dokopano się do spodu fundamentów, z uwagi na znaczne zagęszczenie gruzu oraz złomu, uniemożliwiające dalsze prace bez specjalistycznego sprzętu. Do poziomu 1,50m poniżej poziomu terenu, nie występują ławy fundamentowe. Można założyć, że poziom posadowienia jest równy jak części wyższej z podpiwniczeniem, więc powinien on być na poziomie ~2,50m poniżej poziomu terenu.

Wykop przy ścianie bocznej :

Zalecane by było, wykonanie izolacji przeciwwilgociowej ścian fundamentowych.

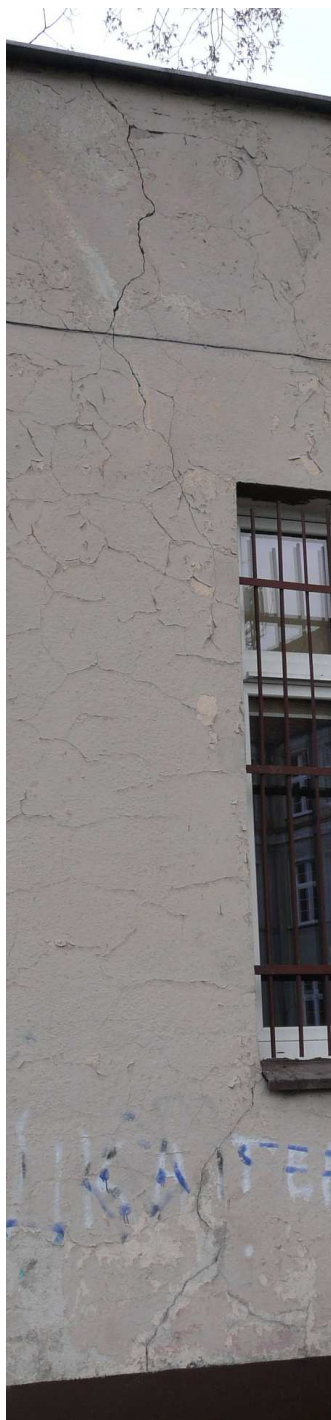
Widoczne delikatne spękania na ścianach zewnętrznych od strony boiska szkolnego, nie stanowią zagrożenia dla funkcjonowania budynku, a mogą być wynikiem różnicy osiadań budynku wyższego i parterowego.

Widoczne spękanie nad i pod oknem (ściana od strony boiska):

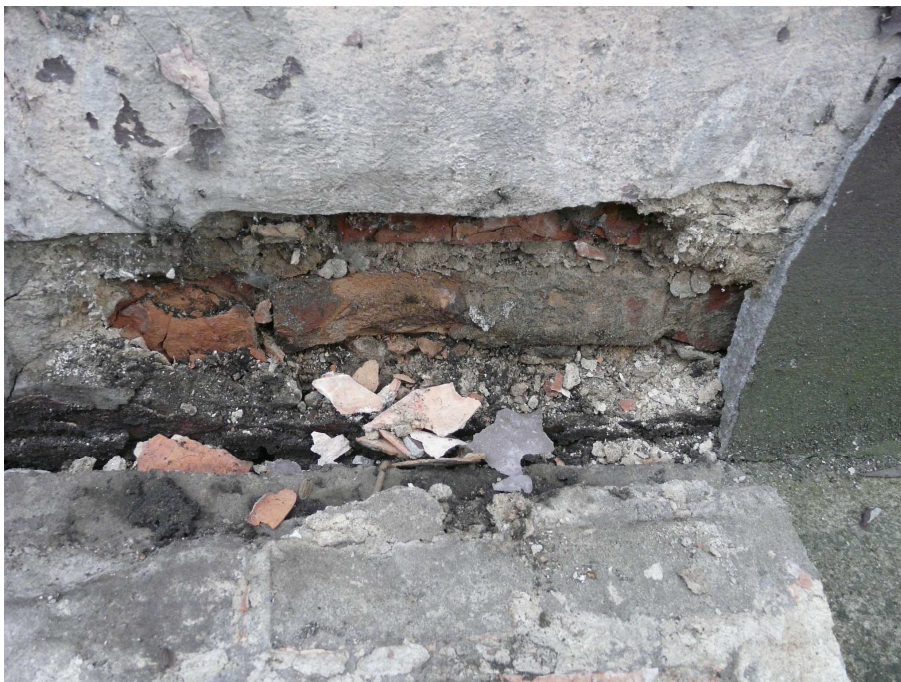
Ściany fundamentowe jak i ściany części nadziemnej, murowane są z cegły pełnej, na zaprawie cementowej. Tynk na wszystkich ścianach zewnętrznych jest w kiepskim stanie i wymaga naprawy. Na styku ścian z opaską betonową wokół budynku w kilku miejscach widoczna jest delikatna korozja muru, na wskutek długotrwałej infiltracji wilgoci w głąb ściany. Ubytki są jednak niewielkie i łatwe do naprawienia. Brak izolacji przeciwwilgociowej ścian fundamentowych.

Korozja ściany na styku z opaską betonową :

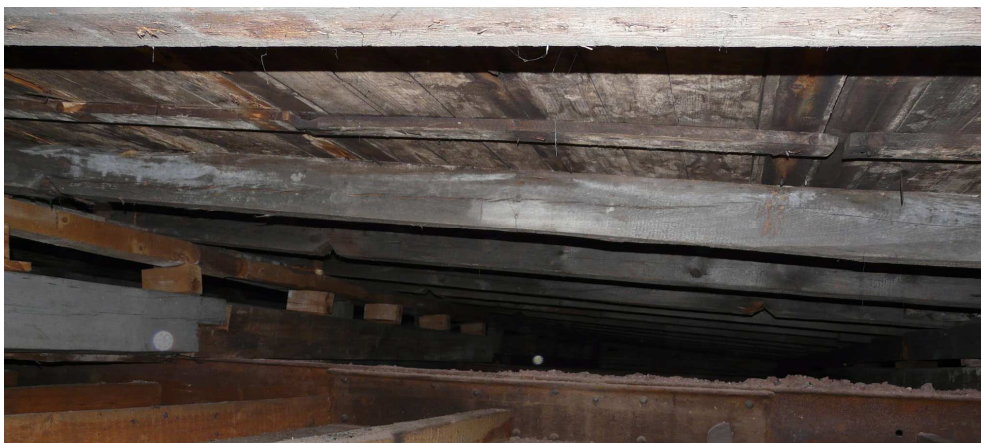
Nad całym budynkiem pokrycie dachu jest w postaci papy asfaltowej układanej na deskowaniu. Nad częścią parterową, konstrukcję nośną dachu stanowią dźwigary stalowe z dwuteowników IN 300 układanych w rozstawie co 4,0m. Na nich układane są płatwie drewniane o różnych wysokościach i to one tworzą spadek dachu. Na płatwiach przybite są krokwie i do nich deski pod pokrycie z papy asfaltowej. Z uwagi na liczne uszkodzenia papy, dach w wielu miejscach przecieka co widać po silnym zawilgoceniu i zagrzybieniu deskowania oraz krokwi. Także widoczna jest korozja dźwigarów stalowych, jednak dokładne określenie ich stanu technicznego będzie możliwe dopiero po całkowitym demontażu pokrycia dachowego.

Ogólnie pokrycie dachowe jest w złym stanie i wymaga pilnej naprawy.

Zawilgocenie krokwi i desek pokrycia dachowego :

Ogólny stan techniczny budynku jest w dobry, za wyjątkiem dachu który wymaga pilnej naprawy. Kolejne deszcze sukcesywnie pogłębiają i tak już silną korozję pokrycia dachowego.
